# Anhang Regionale Routen im Stadtgebiet

Landkreis Hildesheim - Radverkehrskonzept

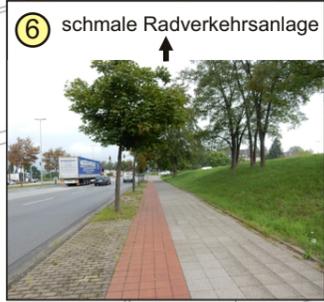
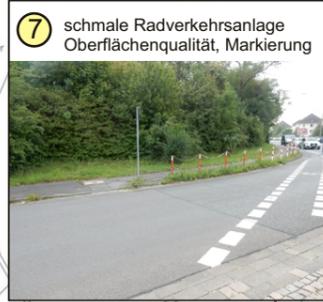
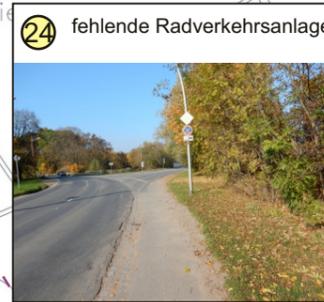
Mängelanalyse			
Nr.	Lage	Art des Mangels	Anmerkung
6	Steuerwalder Straße	Radverkehrsanlage	getr. Geh-/Radweg auf beiden Seiten zu schmal Ist: 1,00m
7	Steuerwalder Straße/B6	Radverkehrsanlage, Oberflächenqualität Ausstattungselement	Gehweg/ Radfahrer frei zu schmal Ist: 1,0m, Ausbrüche Asphalt Führung Fuß-/Radverkehr über freien Rechtsabbieger nicht markiert
8	Steuerwalder Straße	Radverkehrsanlage	Gehweg/ Radfahrer frei zu schmal Ist: 1,80m
9	Steuerwalder	Radverkehrsanlage	getr. Geh-/Radweg auf beiden Seiten zu schmal Ist: 1,70m
24	Mastbergstraße	Radverkehrsanlage	keine ausgewiesene Radverkehrsanlage vorhanden ERA Belastungsklasse III, getr. Führung empfohlen
25	Linnenkamp/Mastberg	Knotenpunkt	unklare Führung des Radverkehrs, wegen fehlender RVA

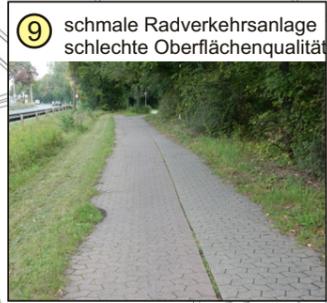
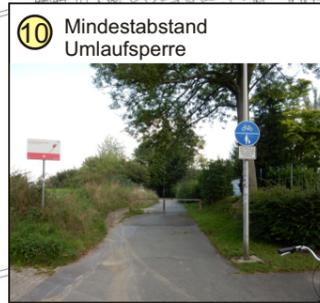
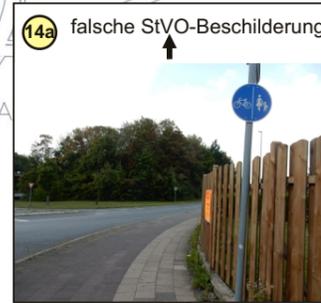
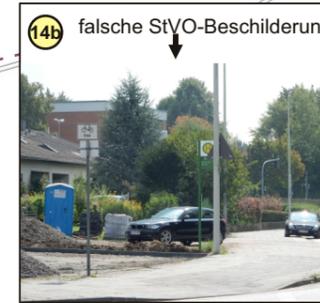
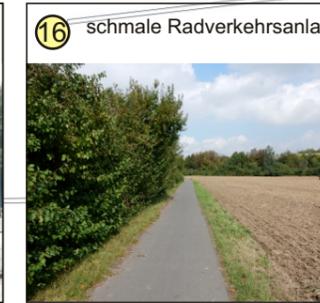
Mängelanalyse			
Nr.	Lage	Art des Mangels	Anmerkung
9	Am Müggelsee	Radverkehrsanlage Oberflächenqualität	getr. Geh-/Radweg im Zweirichtungsbetrieb zu schmal, Ist: 1,20m, Hebungen und Senkungen
10	Am Müggelsee	Ausstattungs-element	Mindestabstand der Umlaufsperr nicht eingehalten Ist: 1,10m
11	Am Müggelsee	Radverkehrsanlage Ausstattungs-element	gem. Geh-/Radweg im Zweirichtungsbetrieb zu schmal Ist: 2,00m, ohne Beleuchtung
14a/b	Peiner Landstraße	Radverkehrsanlage Ausstattungs-element	getr. Geh-/Radweg im Zweirichtungsbetrieb zu schmal Ist: 1,80m, falsche StVO-Beschilderung
15	Peiner Landstraße	Radverkehrsanlage Ausstattungs-element	gem. Geh-/Radweg im Zweirichtungsbetrieb zu schmal Ist: 2,70m, falsche StVO-Beschilderung
16	straßenunabhängige Verlängerung der Peiner Landstraße	Radverkehrsanlage Ausstattungs-element	gem. Geh-/Radweg im Zweirichtungsbetrieb zu schmal Ist: 1,80m, ohne Beleuchtung

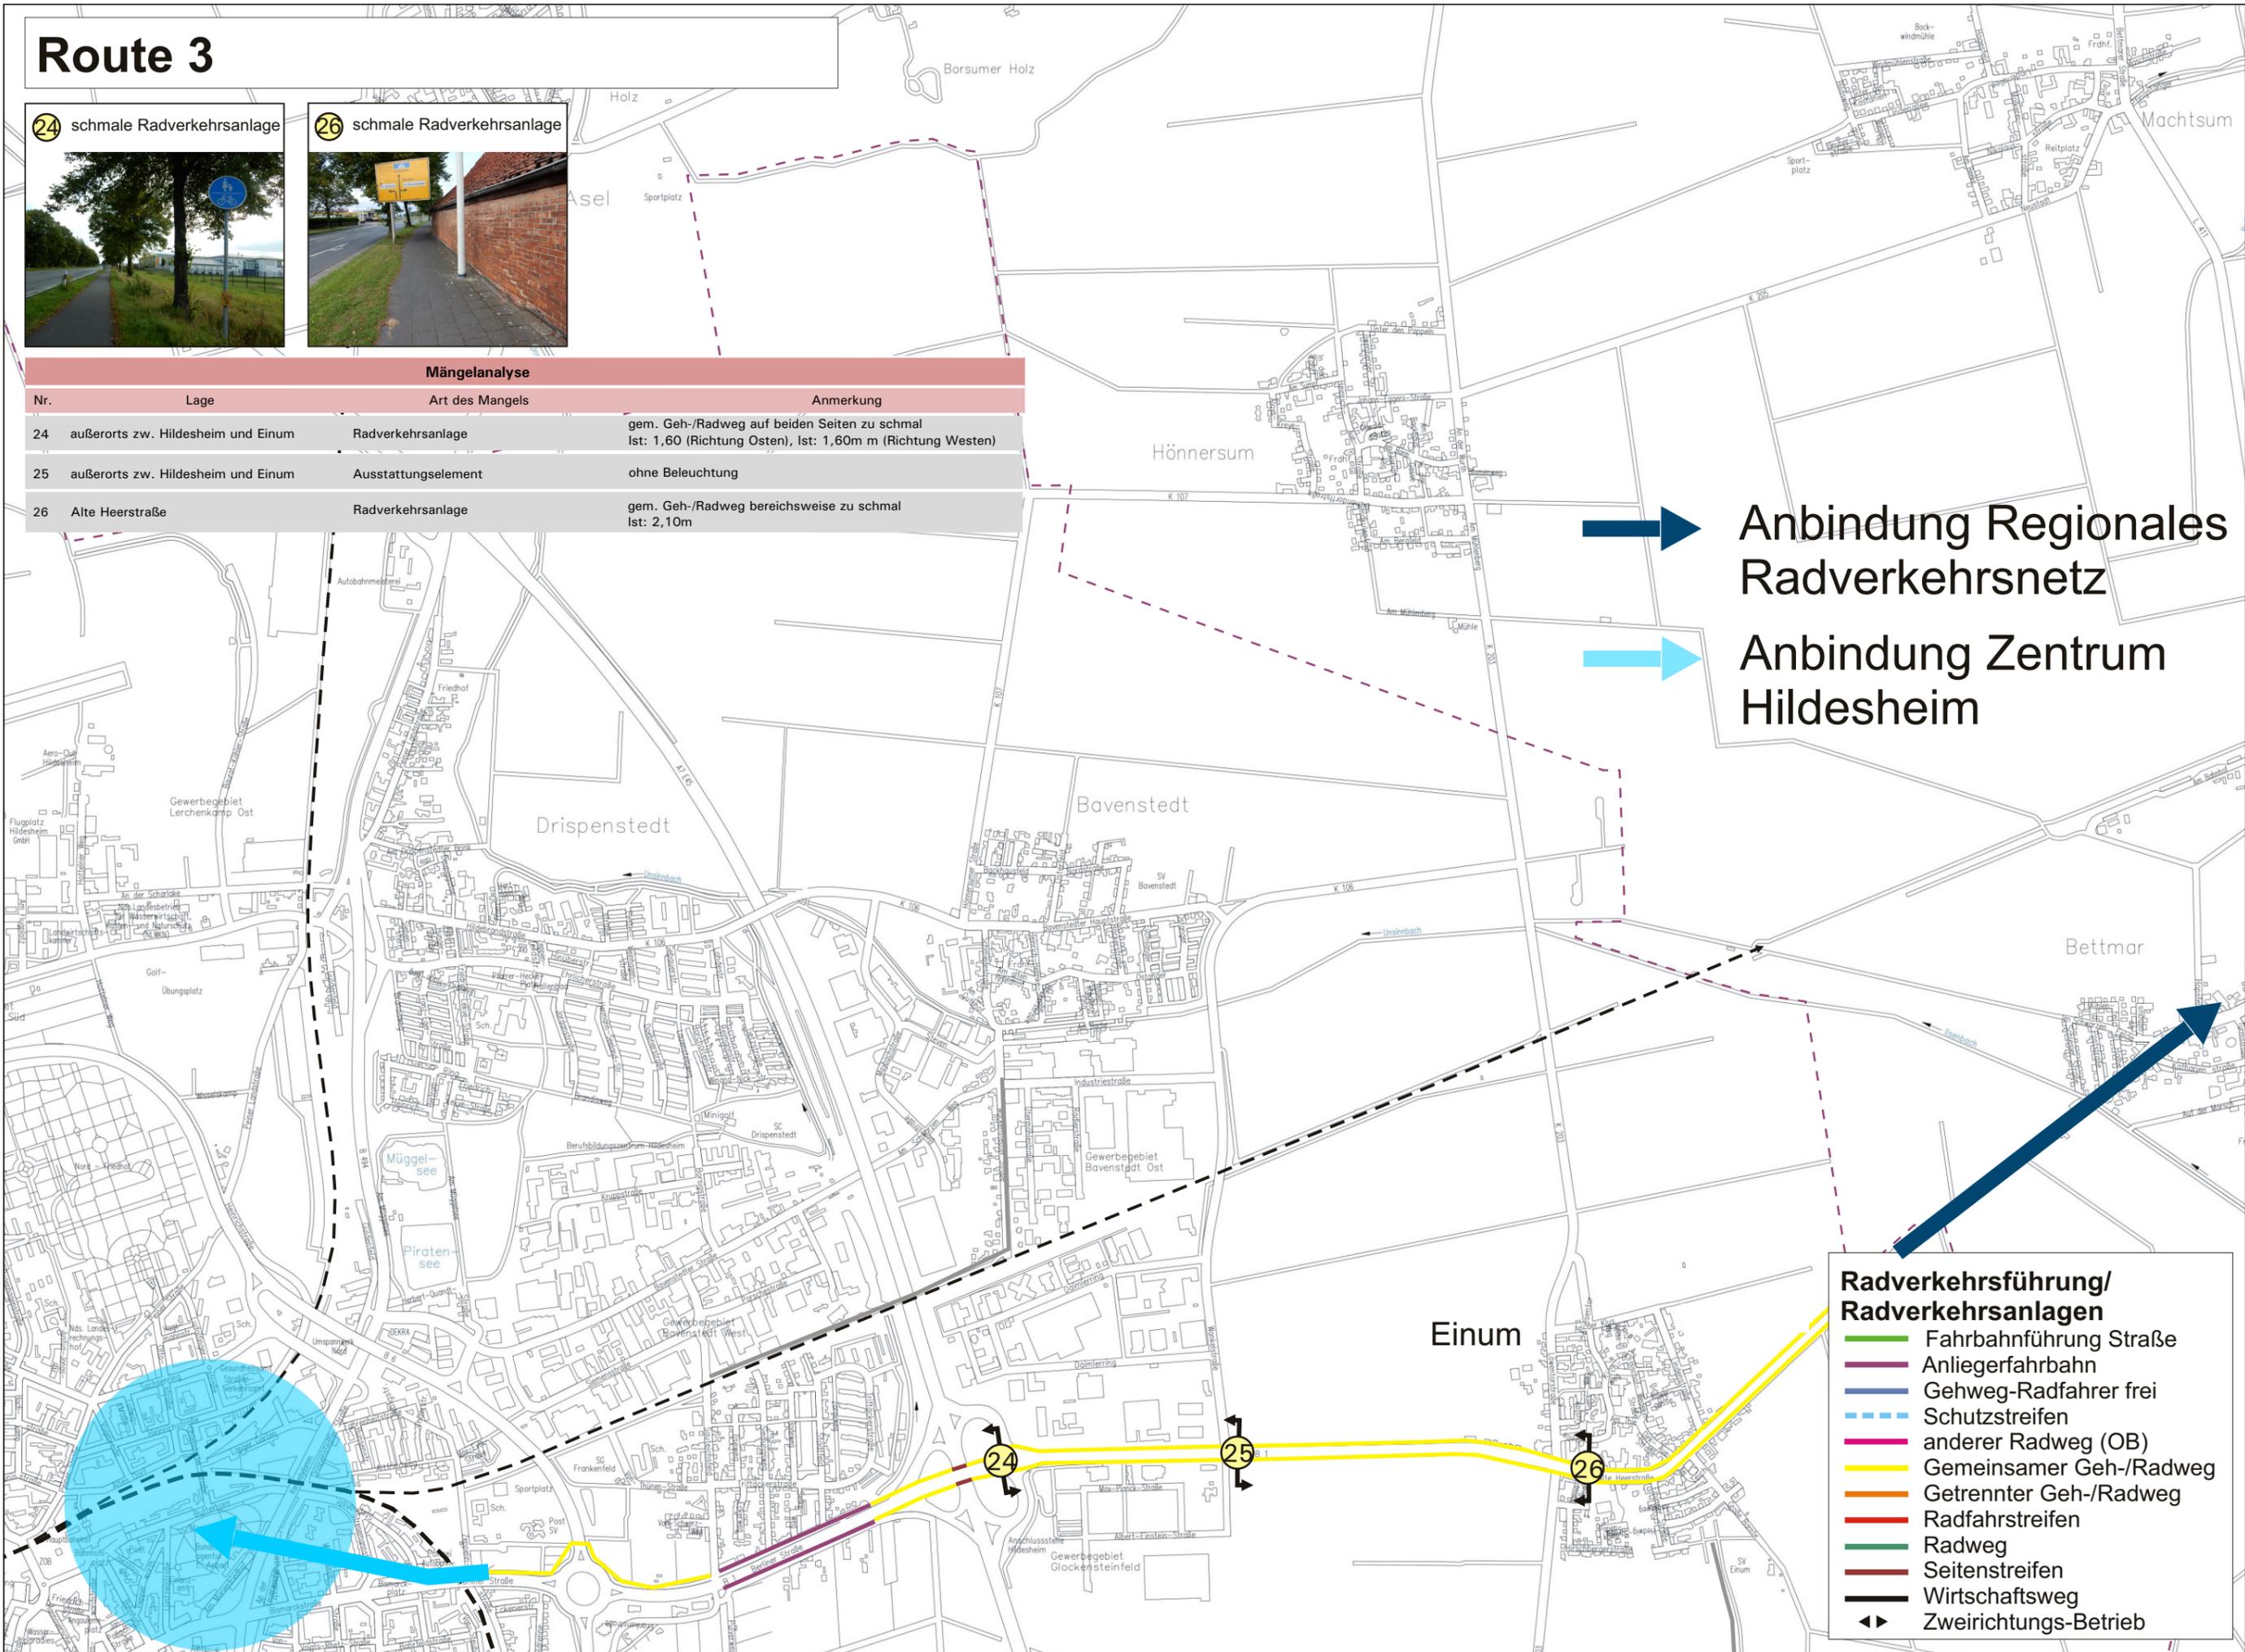
# Route 3

Nr.	Lage	Art des Mangels	Anmerkung
24	außerorts zw. Hildesheim und Einum	Radverkehrsanlage	gem. Geh-/Radweg auf beiden Seiten zu schmal Ist: 1,60 (Richtung Osten), Ist: 1,60m (Richtung Westen)
25	außerorts zw. Hildesheim und Einum	Ausstattungs-element	ohne Beleuchtung
26	Alte Heerstraße	Radverkehrsanlage	gem. Geh-/Radweg bereichsweise zu schmal Ist: 2,10m

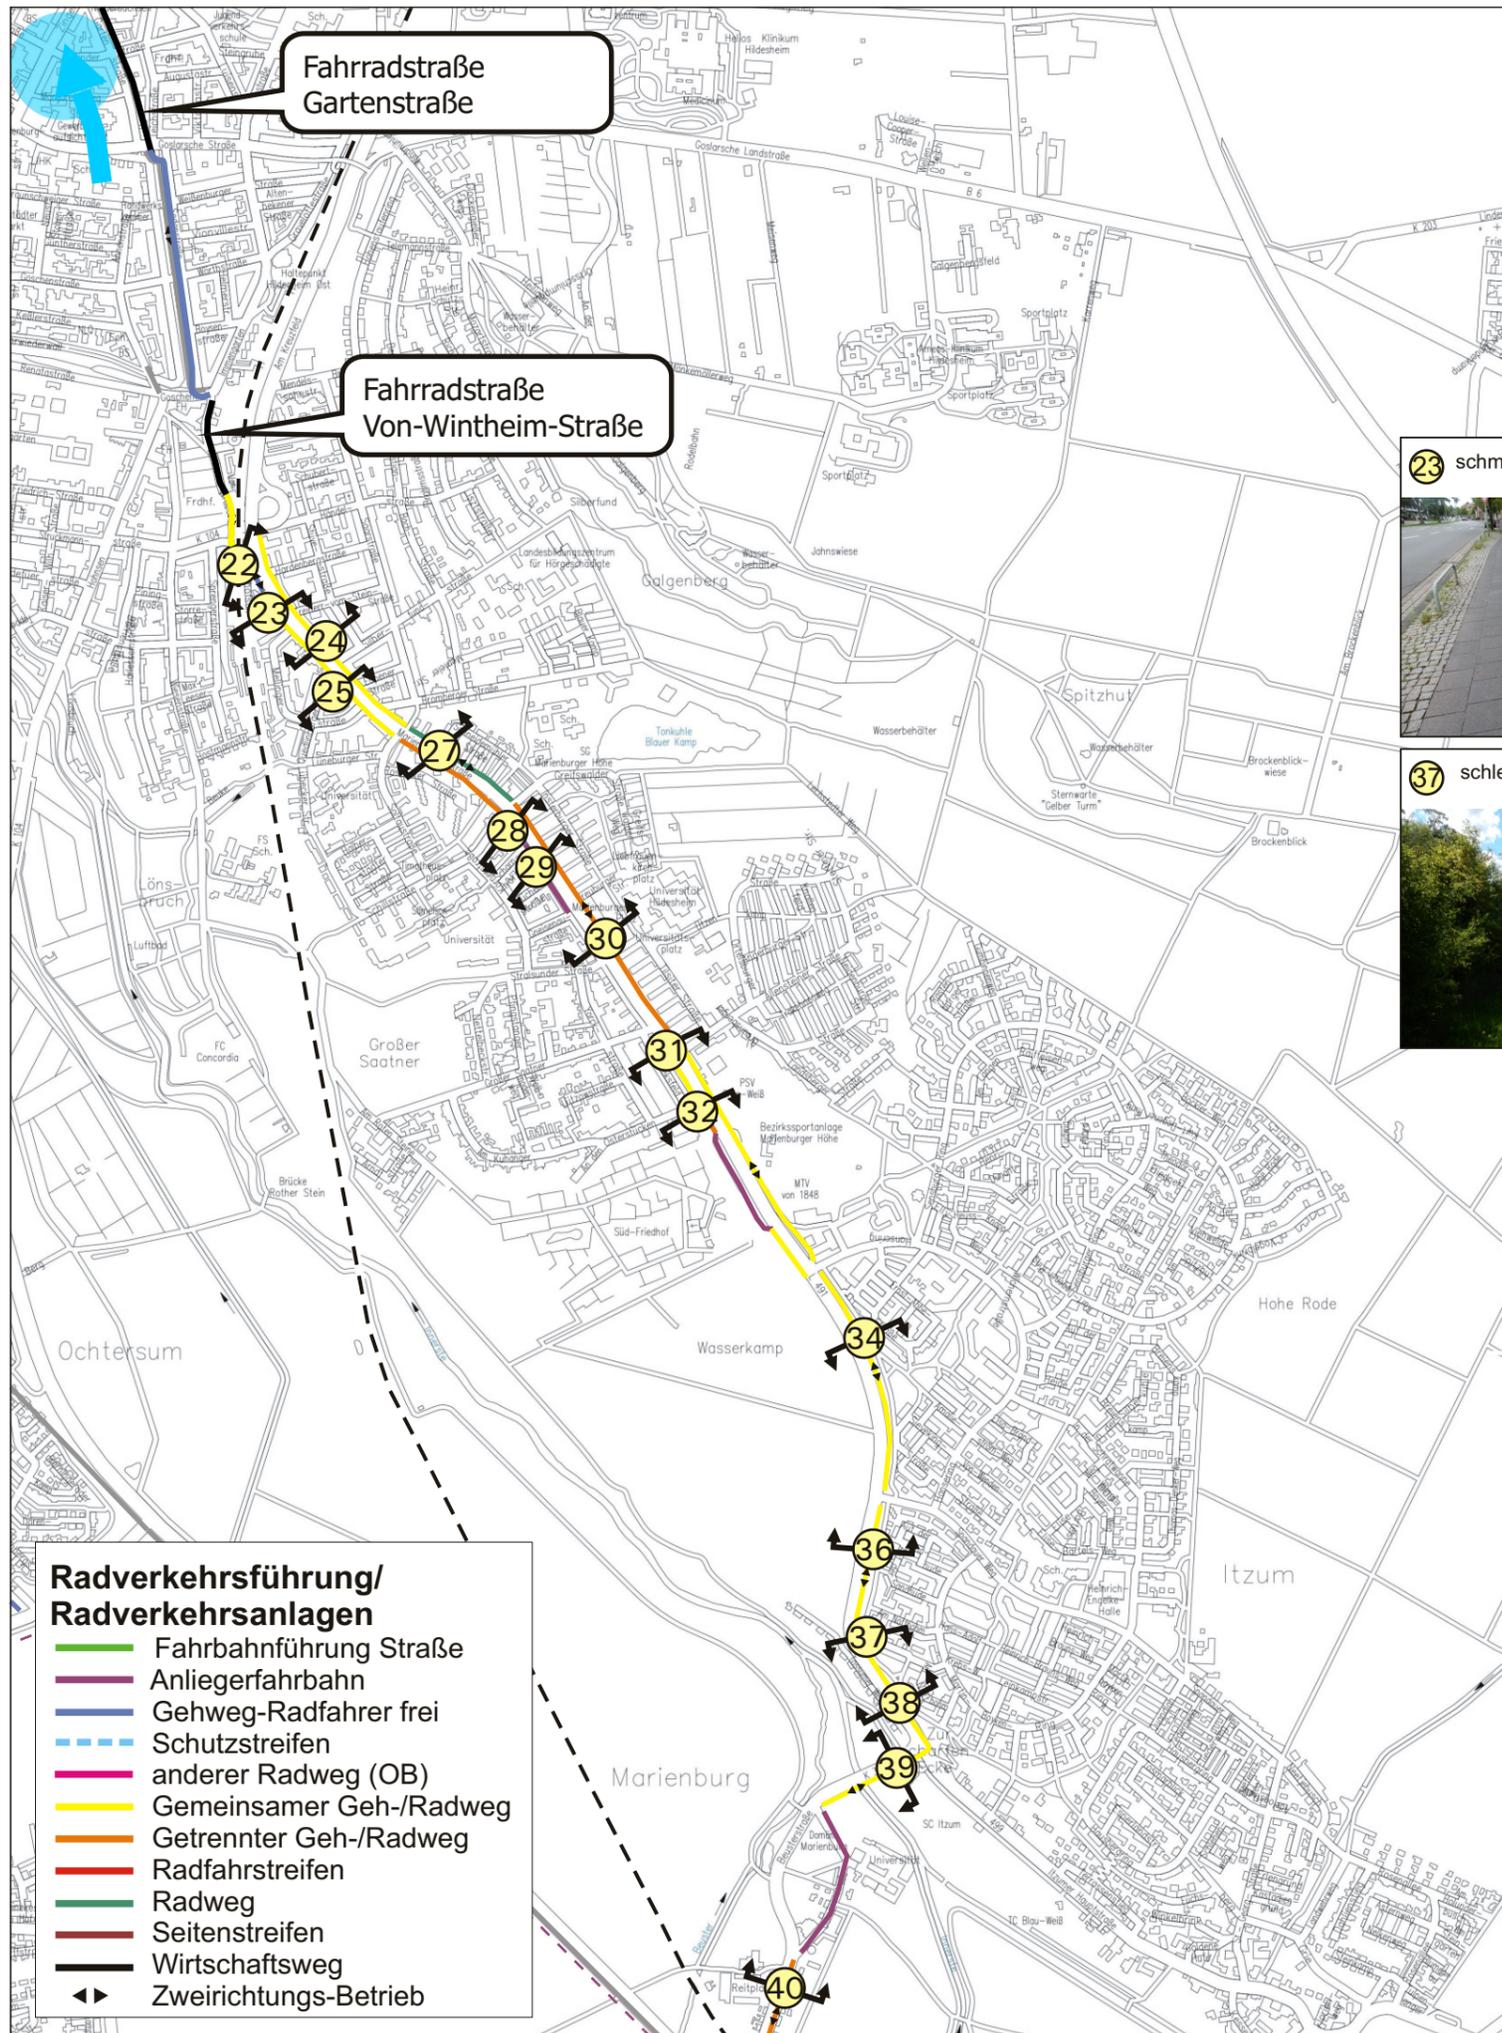
# Route 4

Nr.	Lage	Art des Mangels	Anmerkung
22	Klingeltunnel	Sichtverhältnisse Ausstattungs-elemente	schlecht einsehbare Kurve, dadurch wird der Gegenverkehr zu spät erkannt; ohne Beleuchtung
23	Marienburg Str.	Radverkehrs-anlage	gem. Geh-/Radweg durch Hauseingänge zu schmal Ist: 1,80m
24	Marienburg Str.	Führung	Führung des Hinweisschildes ist ein Umweg, wodurch die RVA der Gegenrichtung frühzeitig genutzt wird
25	Marienburg Str.	Radverkehrs-anlage	nutzbare Breite des gem. Geh-/Radweges durch Parker eingeschränkt
27	Marienburg Str.	Radverkehrs-anlage	Radweg im Zweirichtungsbetrieb zu schmal Ist: 2,10m
28	Marienburg Str.	Radverkehrs-anlage	Gehweg/ Radfahrer frei zu schmal Ist: 1,80m
29	Marienburg Str.	Sichtverhältnisse	Fahrbahn schlecht einzusehen
30	Marienburg Str.	Radverkehrs-anlage	getr. Geh-/Radweg im Zweirichtungsbetrieb zu schmal Ist: 2,0m
31	Marienburg Str.	Radverkehrs-anlage	gem. Geh-/Radweg zu schmal Ist: 2,40m

32	Marienburg Str.	Radverkehrs-anlage	getr. Geh-/Radweg zu schmal Ist: 1,50m
34	L491	Radverkehrs-anlage	gem Geh-/Radweg im Zweirichtungsbetrieb zu schmal Ist: 1,80m
36	L491	Radverkehrs-anlage	gem Geh-/Radweg im Zweirichtungsbetrieb zu schmal Ist: 1,50m
37	L491	Sichtverhältnisse	schlecht einsehbare Kurve
38	L491	Radverkehrs-anlage	gem. Geh-/Radweg im Zweirichtungsbetrieb zu schmal Ist: 2,0m, große Steigung
39	Beusterstraße	Radverkehrs-anlage	gem. Geh-/Radweg im Zweirichtungsbetrieb zu schmal Ist: 2,20m
40	Beustraße	Radverkehrs-anlage	getr. Geh-/Radweg im Zweirichtungsbetrieb zu schmal Ist: 1,40m

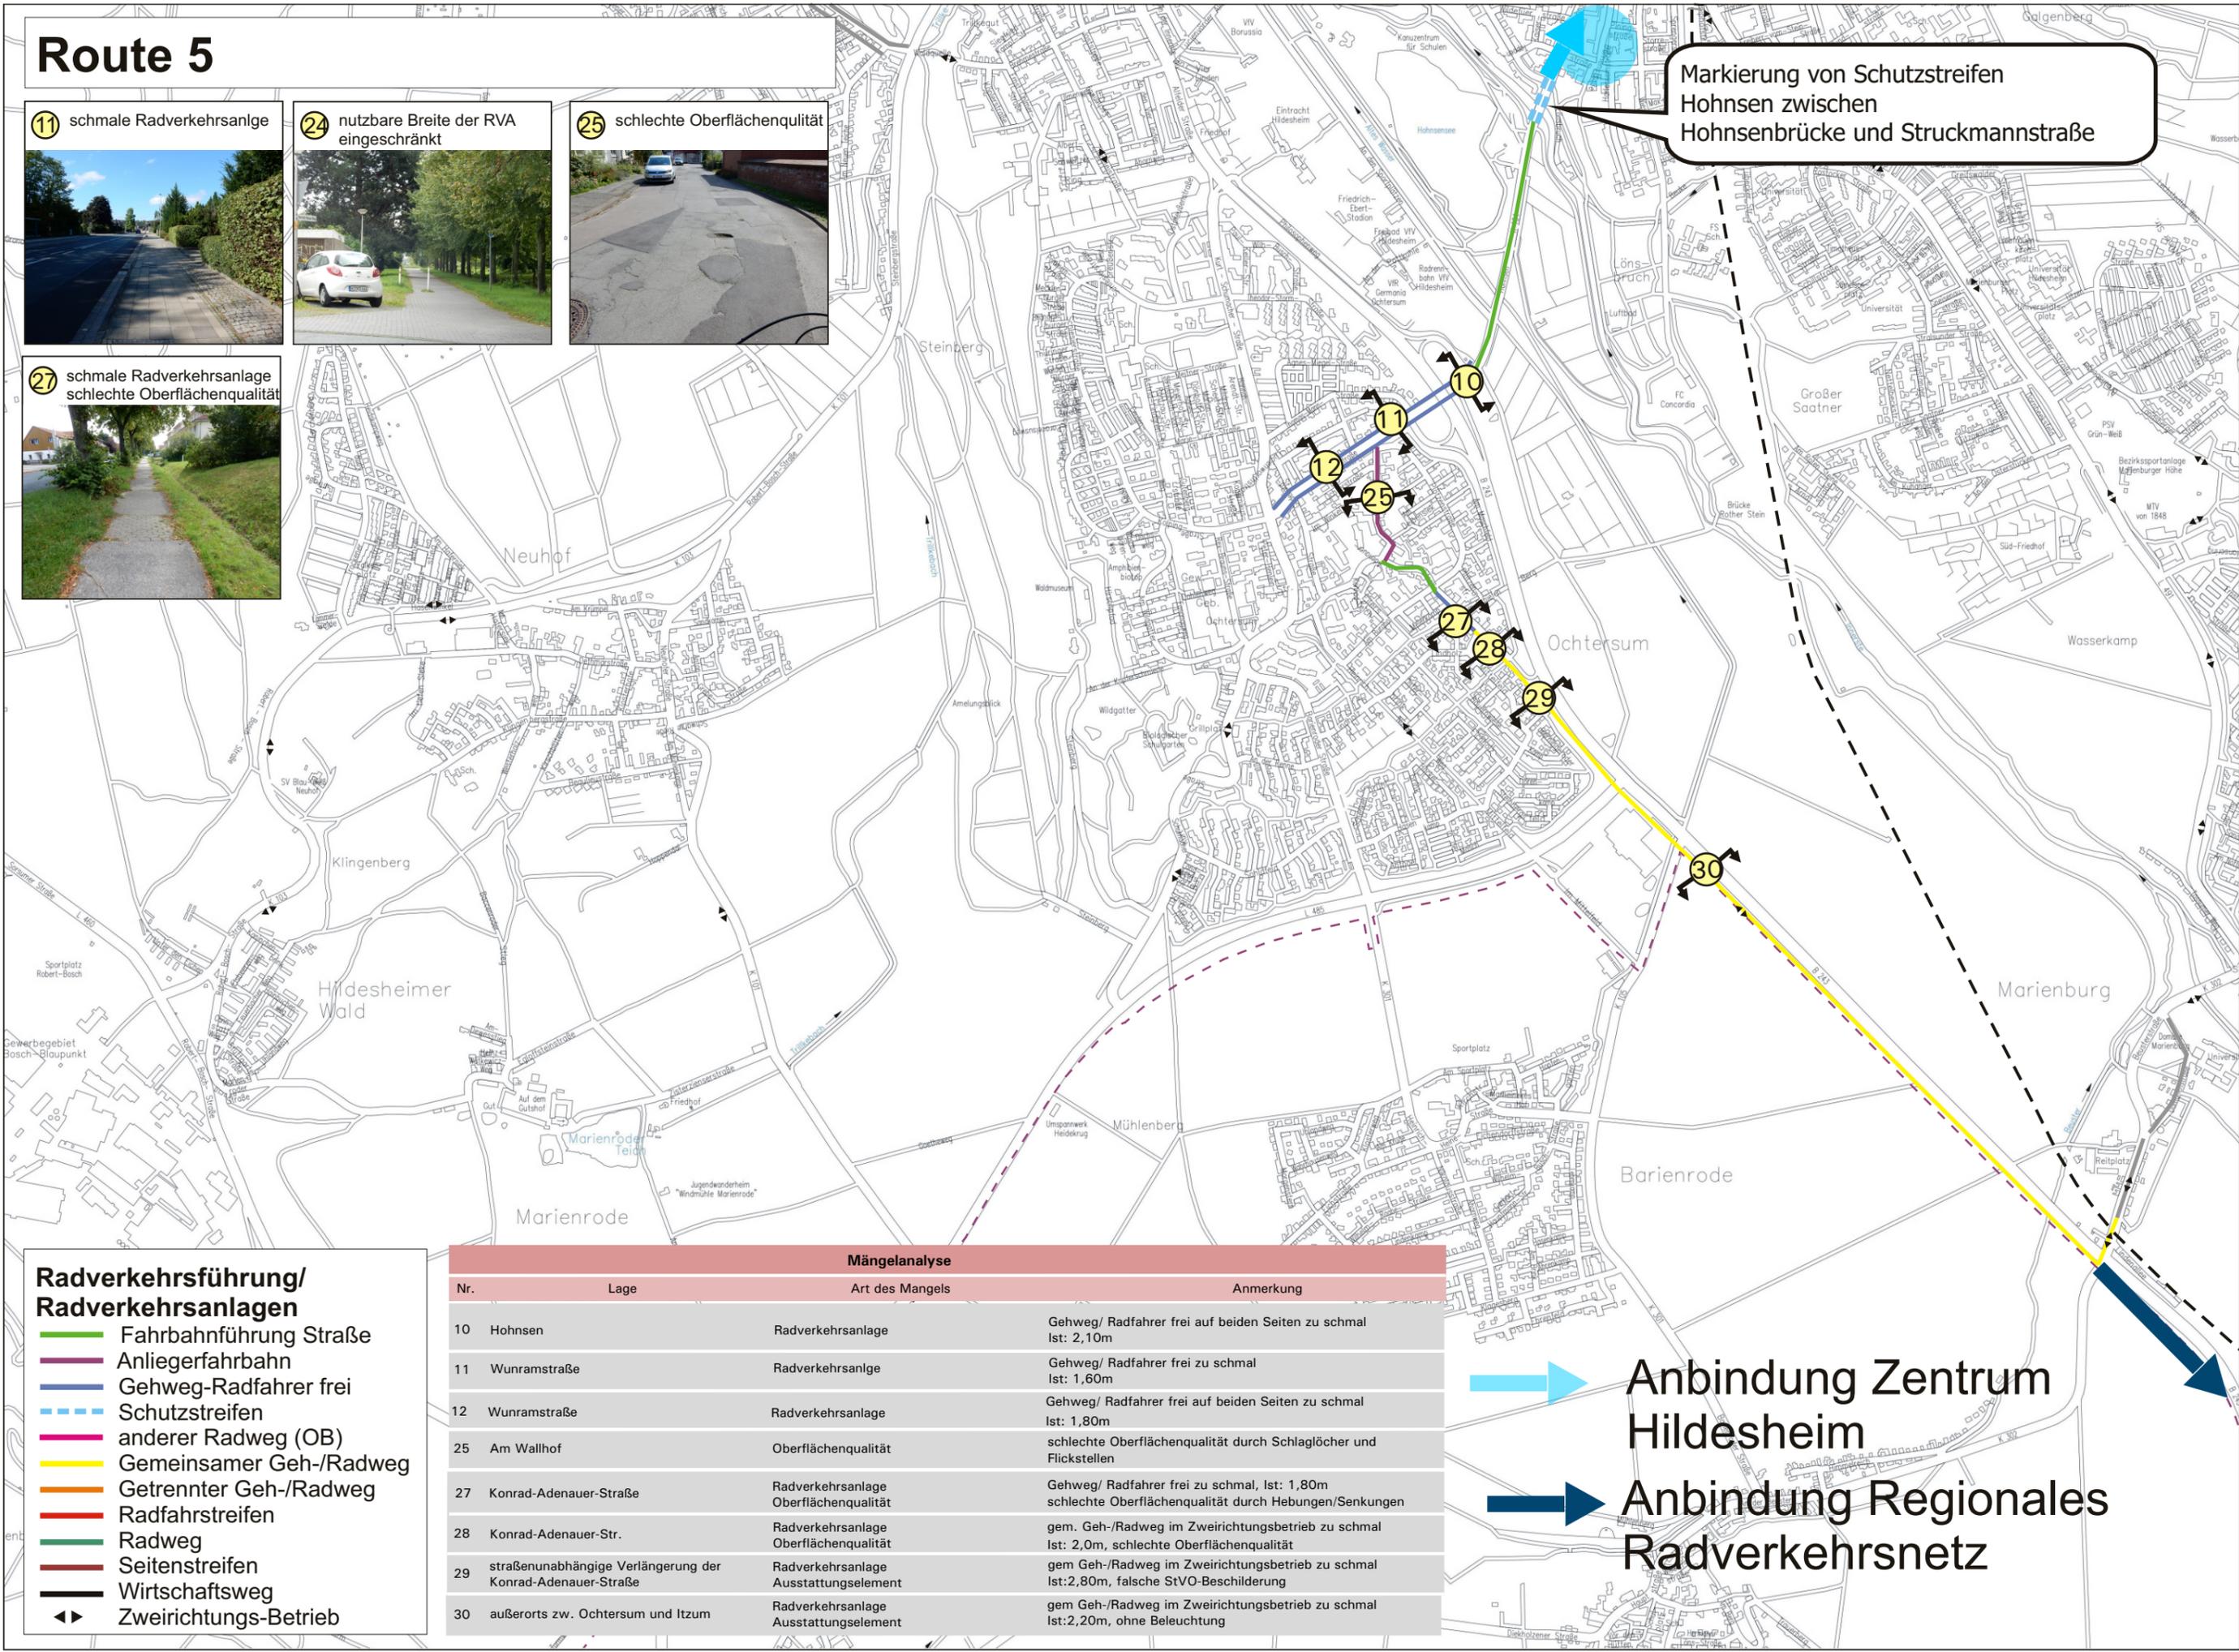
# Route 5

Mängelanalyse			
Nr.	Lage	Art des Mangels	Anmerkung
10	Hohnsen	Radverkehrsanlage	Gehweg/ Radfahrer frei auf beiden Seiten zu schmal Ist: 2,10m
11	Wunramstraße	Radverkehrsanlage	Gehweg/ Radfahrer frei zu schmal Ist: 1,60m
12	Wunramstraße	Radverkehrsanlage	Gehweg/ Radfahrer frei auf beiden Seiten zu schmal Ist: 1,80m
25	Am Wallhof	Oberflächenqualität	schlechte Oberflächenqualität durch Schlaglöcher und Flickstellen
27	Konrad-Adenauer-Straße	Radverkehrsanlage Oberflächenqualität	Gehweg/ Radfahrer frei zu schmal, Ist: 1,80m schlechte Oberflächenqualität durch Hebungen/Senkungen
28	Konrad-Adenauer-Str.	Radverkehrsanlage Oberflächenqualität	gem. Geh-/Radweg im Zweirichtungsbetrieb zu schmal Ist: 2,0m, schlechte Oberflächenqualität
29	straßenunabhängige Verlängerung der Konrad-Adenauer-Straße	Radverkehrsanlage Ausstattungselement	gem Geh-/Radweg im Zweirichtungsbetrieb zu schmal Ist: 2,80m, falsche StVO-Beschilderung

30	außerorts zw. Ochtersum und Itzum	Radverkehrsanlage Ausstattungselement	gem Geh-/Radweg im Zweirichtungsbetrieb zu schmal Ist: 2,20m, ohne Beleuchtung

Markierung von Schutzstreifen  
Hohnsen zwischen  
Hohnsenbrücke und Struckmannstraße

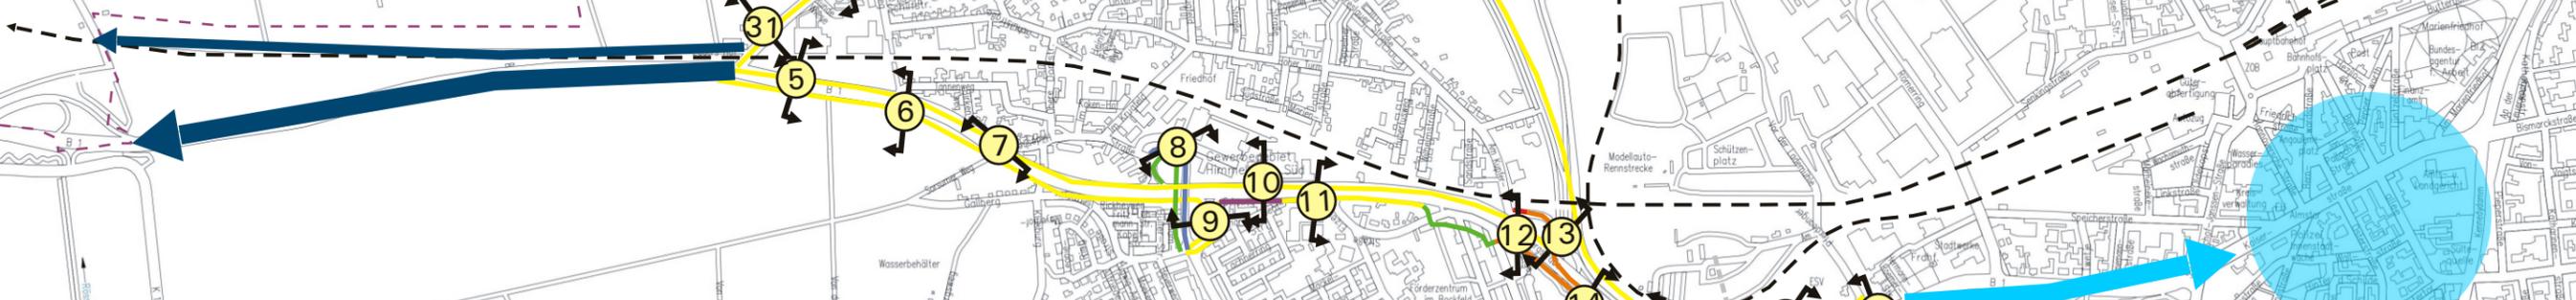
# Route 7

Mängelanalyse			
Nr.	Lage	Art des Mangels	Anmerkung
5	außerorts zwischen Himmelsthür und Moritzberg, B1	Radverkehrsanlage Ausstattungselement	gem. Geh-/Radweg im Zweirichtungsbetrieb zu schmal Ist: 2,0m, ohne Beleuchtung
6	außerorts zwischen Himmelsthür und Moritzberg, B1	Radverkehrsanlage Ausstattungselement	gem. Geh-/Radweg zu schmal Ist: 2,0m, ohne Beleuchtung
7	außerorts zwischen Himmelsthür und Moritzberg	Querung	keine Querung der B1 möglich
8	Himmelsthürer Str.	Radverkehrsanlage	Gehweg/ Radfahrer frei im Zweirichtungsbetrieb zu schmal Ist: 2,10m
9	Himmelsthürer Str.	Radverkehrsanlage	gem. Geh-/Radweg auf beiden Seiten zu schmal Ist: 1,20m
10	B1	Radverkehrsanlage Oberflächenqualität,	gem. Geh-/Radweg zu schmal Ist: 2,10m, Hebungen/Senkungen, Grünwuchs
11	B1	Radverkehrsanlage Oberflächenqualität, Bewuchs	gem. Geh-/Radweg zu schmal Ist: 1,80m, Hebungen/Senkungen, Grünwuchs
12	B1	Radverkehrsanlage Oberflächenqualität	gem. Geh-/Radweg zu schmal Ist: 1,80m, Oberflächenschäden

13	B1	Radverkehrsanlage	getr. Geh-/Radweg zu schmal Ist: 1,60m
14	B1	Radverkehrsanlage	getr. Geh-/Radweg zu schmal Ist: 1,20m
15	B1	Radverkehrsanlage	getr. Geh-/Radweg zu schmal Ist: 1,0m
16	B1	Barriere	umständliches Überqueren des Zubringers zur Schützenwiese
17	Schützenwiese	Radverkehrsanlage	getr. Geh-/Radweg zu schmal Ist: 1,80m
19	B1	Radverkehrsanlage	gem. Geh-/Radweg zu schmal Ist: 2,10m
20	B1	Radverkehrsanlage	getr. Geh-/Radweg zu schmal Ist: 1,35
30	Linnenkamp	Radverkehrsanlage	gem. Geh-/Radweg im Zweirichtungsbetrieb zu schmal Ist: 2,10m
31	Linnenkamp/B1	schlechte Sichtverhältnisse	schlecht einsehbare Kurve
